# Nerozpoznaná transaortální trvalá kardiostimulace

## Inadvertent transaortic permanent pacing

Interv Akut Kardiolog 2014; 13(3): 152–154

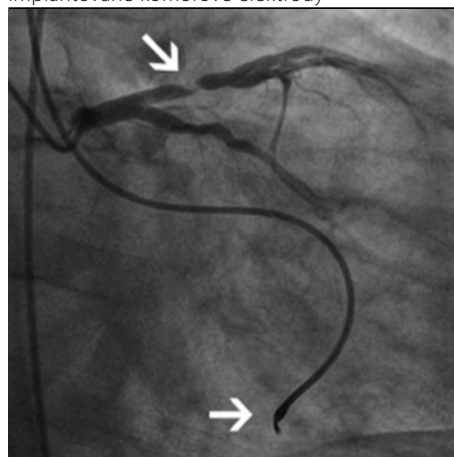
**Obrázek 1.** Koronarografie s patrnou infarktovou lézí – stenózou proximální RIA označená horní šipkou, spodní šipka označuje nezvyklý průběh implantované komorové elektrody

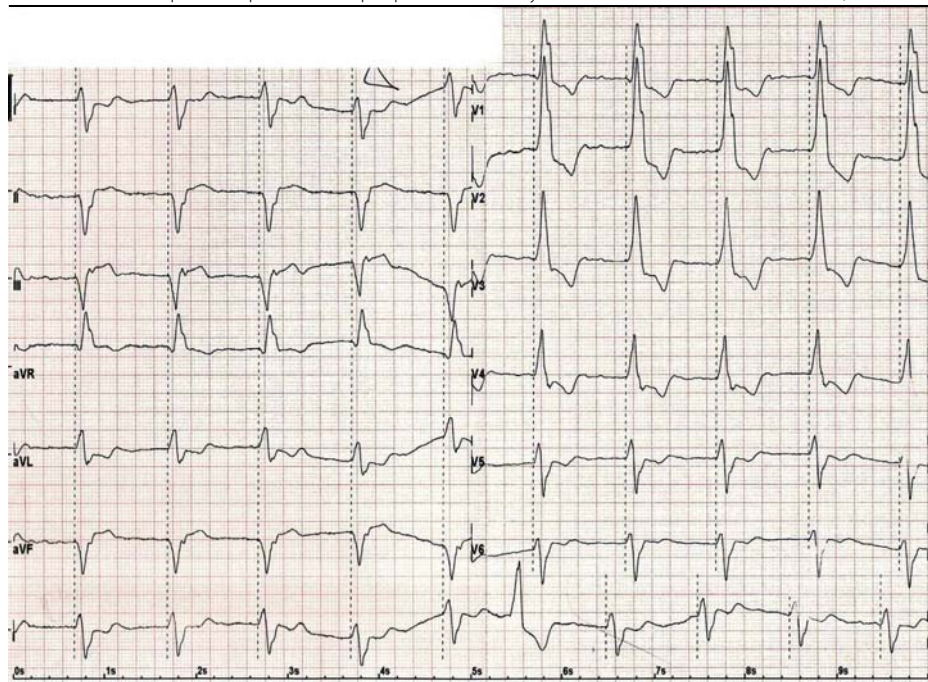
**Obrázek 2.** EKG u pacienta přivezeného pro přední infarkt myokardu – 100% komorová stimulace, tvar RBBB

patrná 100% komorová stimulace zakrývající případně ischemické repolarizační změny (obrázek 2).

Zvláštní však byl obraz bloku pravého Tawarova raménka při předpokládané stimula-

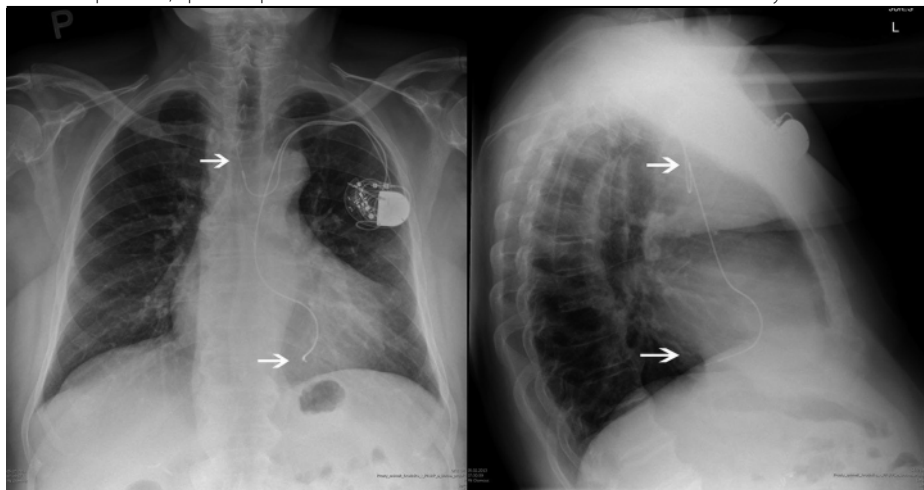
**Obrázek 3.** Rtg předozadní + boční: horní šipka označuje dislokovanou síňovou elektrodu v truncus brachiocephalicus, spodní šipka komorovou elektrodu umístěnou v hrotu levé komory

ci v oblasti hrotu pravé komory. Následným rtg hrudníku a transtorakálním echokardiografickým vyšetřením byla potvrzena příčina tohoto neobvyklého fenoménu a sice komorová elek-

troda jdoucí retrográdně přes aortální chlopeň do levé komory (obrázek 3, 4). Na obrázku 5 a 6 dokumentována tato komplikace pomocí jícňové echokardiografie a CT hrudníku.

Anomální umístění elektrod stimulačního systému bylo způsobené chybnou punkcí arteria subclavia se síňovou elektrodou dislokovanou a v truncus brachiocephalicus a komorovou elektrodou zavedenou v oblasti hrotu levé komory. Tato neobvyklá komplikace nebyla při primoimplantaci rozpoznána. Pacient byl díky paroxysmální fibrilaci s ní trvale antikoagulován, a to s vysokou pravděpodobností zabránilo vývoji nejčastější komplikace této stimulace – kardioembolizační mozkové příhody či systémové embolizaci. Vzhledem k převažujícímu riziku případné extrakce stimulačního systému a dlouholetému nekomplikovanému průběhu jsme se na našem pracovišti rozhodli postupovat konzervativně – stimulační systém ponechat a pacienta nadále trvale antikoagulovat. Průběh srdečního infarktu byl nekomplikovaný a pacient byl po čtyřech dnech propuštěn domů.

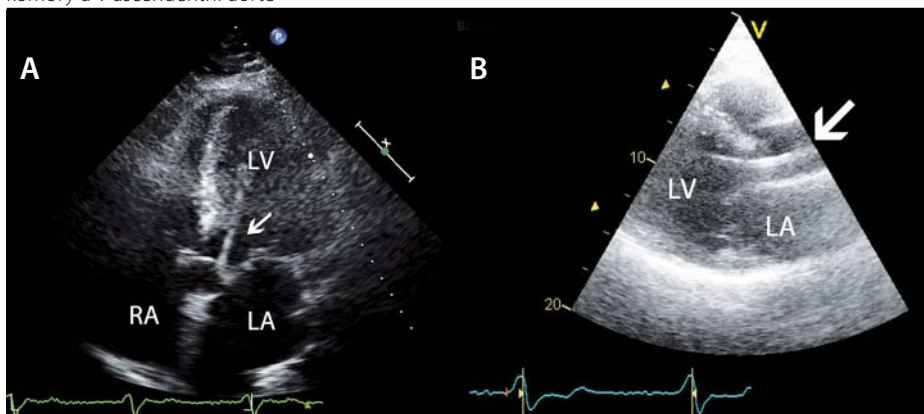
**Obrázek 4.** Transtorakální echokardiografické vyšetření A) ve čtyřdutinové apikální projekci a B) v parasternální projekci na dlouhou osu – šipkou označena elektroda ve výtokovém traktu levé komory a v ascendentní aortě

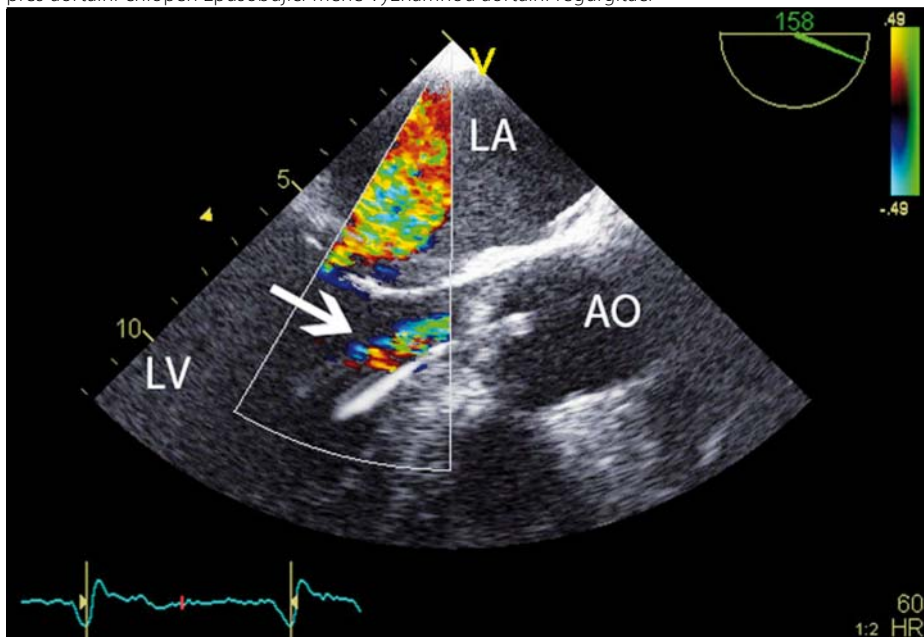
**Obrázek 5.** Transezofageální echokardiografické vyšetření – šipkou označena elektroda jdoucí retrográdně přes aortální chlopeň způsobující méně významnou aortální regurgitaci

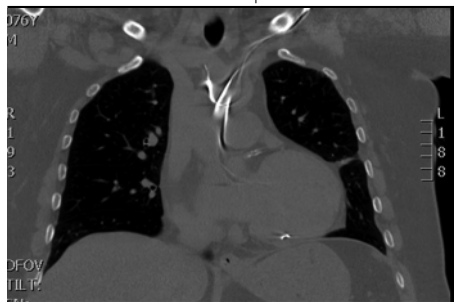
**Obrázek 6.** CT vyšetření hrudníku – šipkami označena elektroda v truncus brachiocephalicus a v levé komoře
